COMUNE DI MASER
Provincia di Treviso

PIANO DEGLI INTERVENTI **variante parziale n. 2**

**PROGETTI NORMA: EDIFICI NON PIU' FUNZIONALI
ALLA CONDUZIONE DEL FONDO (allegato 3)**

CAMBIO DI DESTINAZIONE ANNESSO NON PIÙ FUNZIONALE AL FONDO UNITA' 20

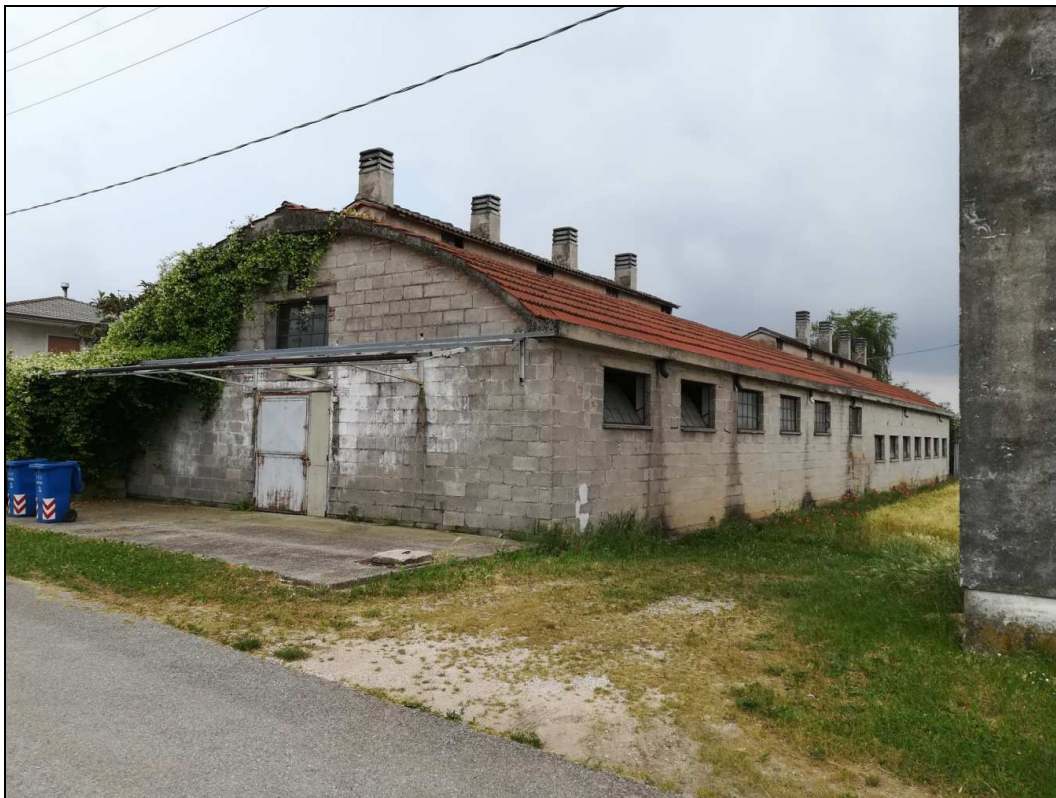
Vista nord ovest

La struttura è un unico aggregato composto da annessi rustici, per un volume complessivo di 2.850 mc.

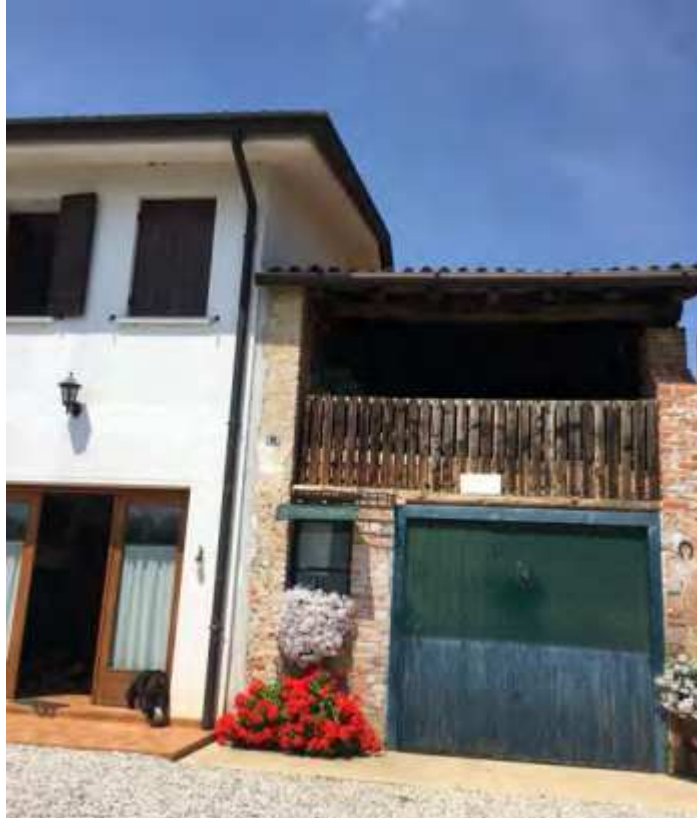
Vista da sud dell'annesso oggetto di cambio – stato di fatto.

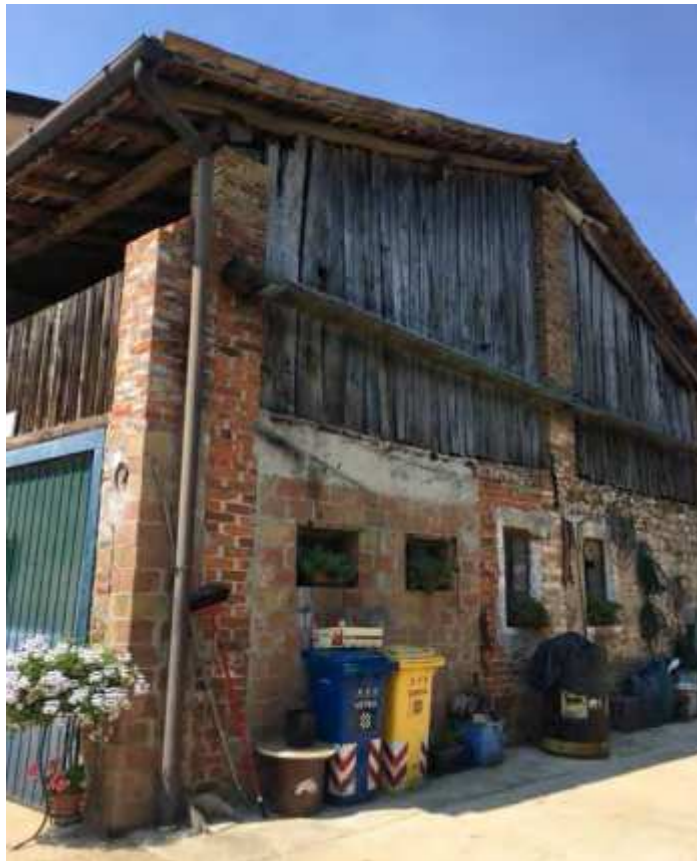
Vista da est-sudest dell'annesso oggetto di cambio – stato di fatto.

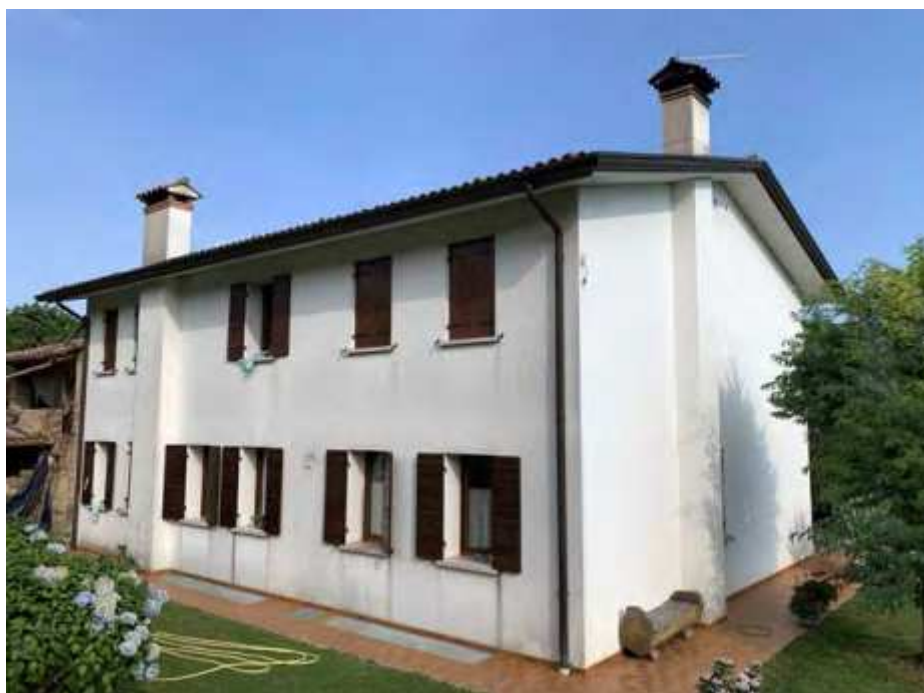
Vista da nord dell'annesso oggetto di cambio – stato di fatto.

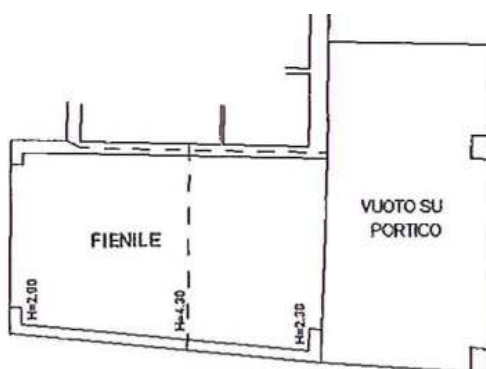
Estratto pianta piano primo dell'annesso in cambio.

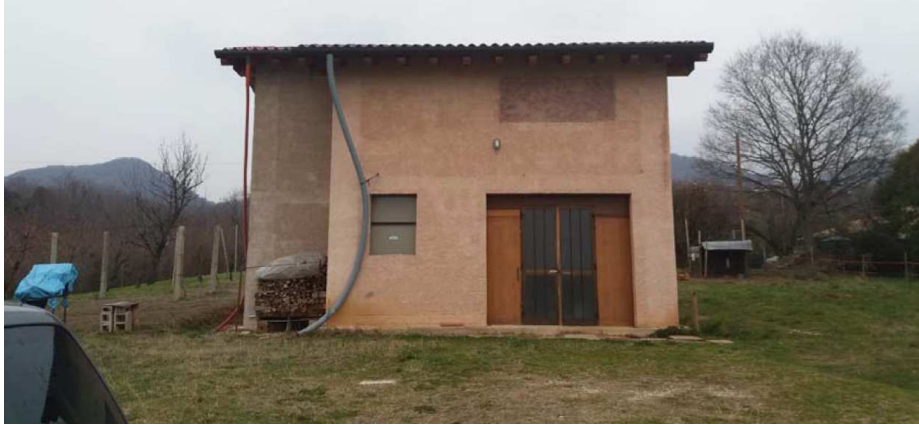
Vista da Sud

Trattasi di manufatto edificato dopo il 1972, le cui condizioni di manutenzione sono discrete (vd. foto). Gli spazi attualmente sono sotto utilizzati.
