**COMUNE DI MASER**  
Provincia di Treviso

**PROGETTI NORMA: FABBRICATI NON PIU'  
FUNZIONALI ALLA CONDUZIONE DEL FONDO**

**VARIANTE GENERALE DI RIORDINO  
CARTOGRAFIA INFORMATIZZATA**

**Fabbricati non più funzionali alle esigenze del fondo**

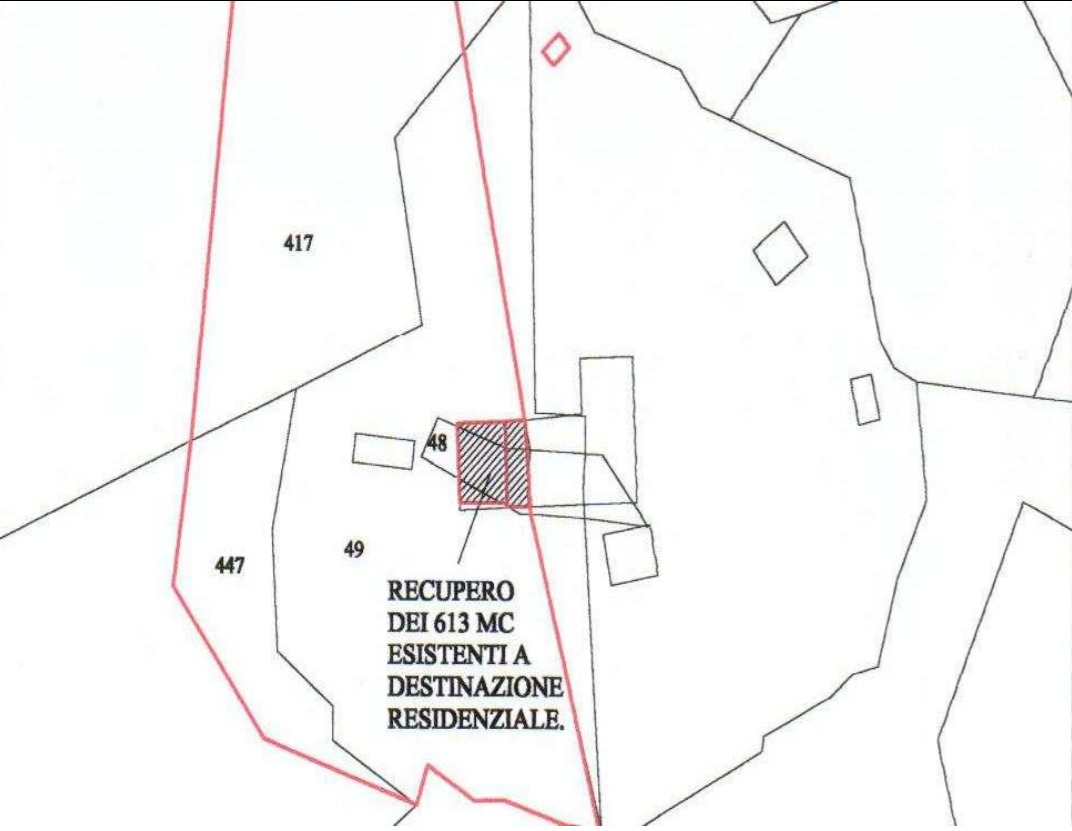
<p>PLANIMETRIA SCALA 1:1000</p>

STRUTTURE VERTICALI	LEGNO		STATO DI CONSERVAZ.	BUONO		STRUTTURE ORIZZONTALI	LATERO CEM.		STATO DI CONSERVAZ.	BUONO		TIPO DI COPERTURA :
	MURATURA	X		MEDIOCRE			ST. METALLICHE	X		MEDIOCRE		
	ST. METALLICHE			CATTIVO	X		C.A.			CATTIVO	X	
	C.A.						PREFABBRICATE					
	PREFABBRICATIE						ALTRO

<p>NOTE E PRESCRIZIONE</p> <p>RECUPERO DEL VOLUME ESISTENTE A SEGUITO DI DEMOLIZIONE E RICOSTRUZIONE . IL FABBRICATO RISULTANTE PUO AVERE UN'ALTEZZA MASSIMA PARI AL FABBRICATO CONTERMIME. LA COPERTURA DEV'ESSERE REALIZZATA A DOPPIA FALDA CON MANTO IN COPPI, LA TENEGGIATURA DEVE ESSERE DI COLORE CHIARO.</p>	<p>DOCUMENTAZIONE FOTOGRAFICA</p>

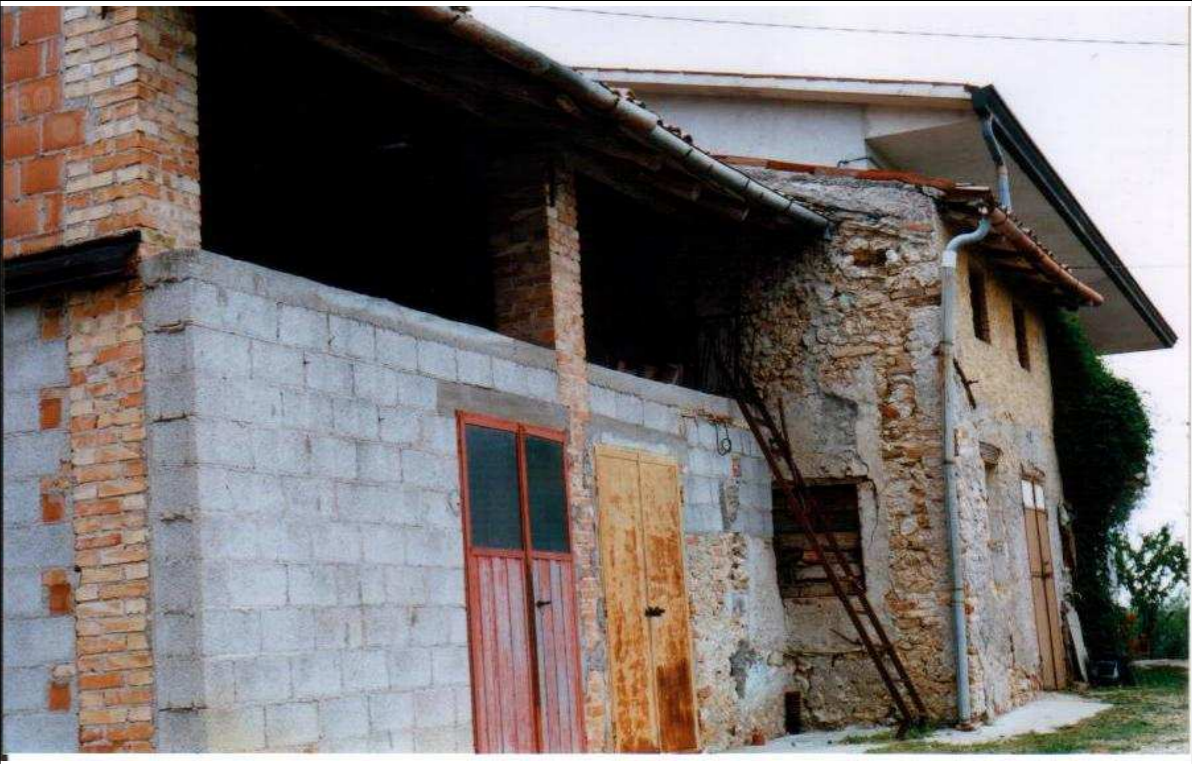
- vi è un piccolo fondo agricolo di ha 1.10.73 coltivato parte a seminativo e parte a prato;
- vi è una residua dotazione di macchine ed attrezzi;
- il proprietario non svolge attività agricola;
- trattasi di fabbricato rurale, con pianta rettangolare, disposto su due piani, parte di antico impianto, in muratura di sassi e mattoni, e parte in laterizio e blocchi di cls. I solai sono in legno, il tetto è a due falde con copertura in coppi, ex-stalla e fienile al piano primo, attualmente non utilizzato;
- vi sono altri annessi sufficienti a garantire la funzionalità operativa della piccola azienda in termini di ricovero attrezzi;

si valuta l'annesso descritto non più funzionale al fondo e, per le condizioni in cui trovasi, suscettibile di cambio di destinazione d'uso.

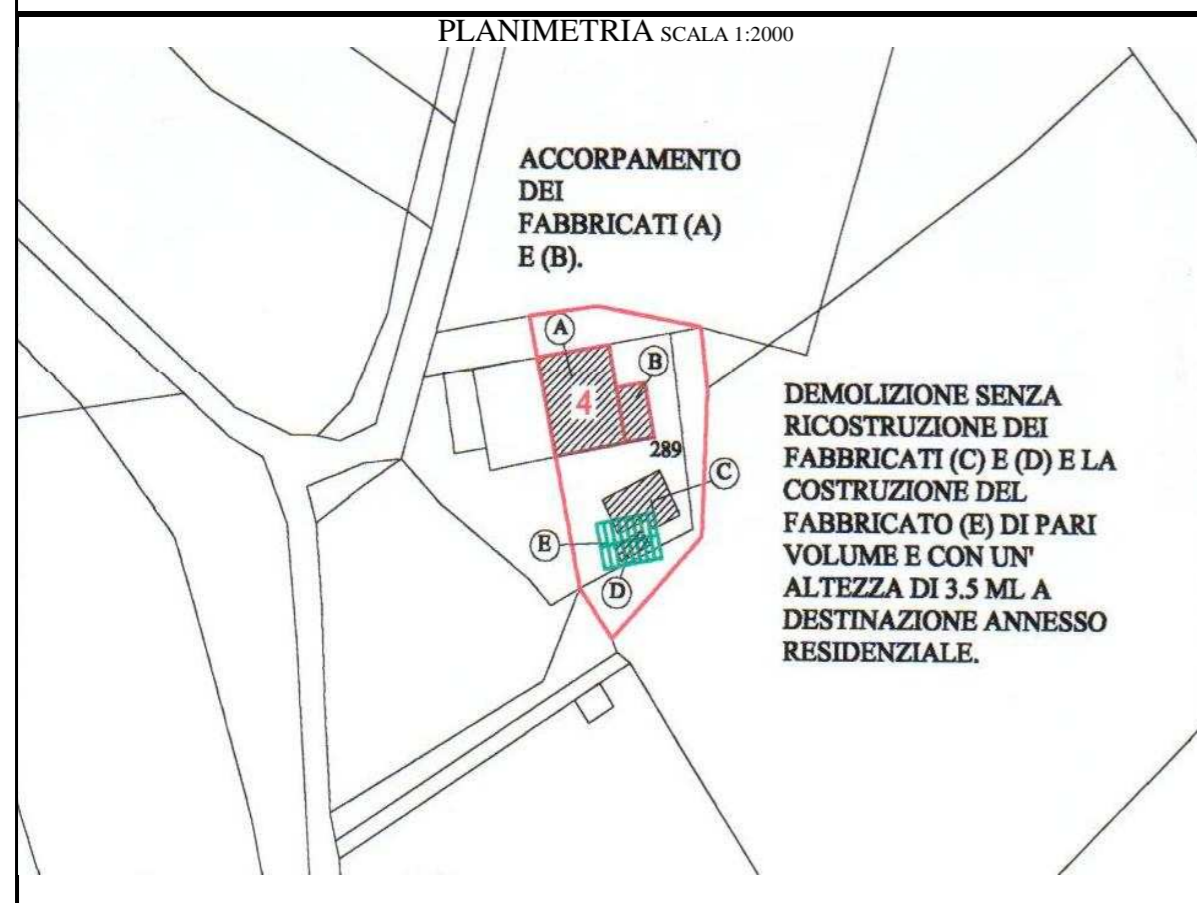
- non vi è fondo agricolo di pertinenza;
- non vi è alcuna dotazione di macchine ed attrezzi;
- la proprietaria non svolge attività agricola;
- trattasi di tre corpi edificati. Il primo (B) è una tettoia posta attigua all'abitazione, di mq. 28, in muratura di laterizio, tetto in legno e copertura in coppi. Il secondo (C), di mq. 69,47 è rappresentato da un manufatto, già ricovero attrezzi, realizzato in colonne di mattoni, tetto in legno, copertura in coppi. Il terzo (D), di mq. 9,68 è un piccolo porcile in muratura;

STRUTTURE VERTICALI	LEGNO		STATO DI CONSERVAZ.	BUONO		STRUTTURE ORIZZONTALI	LATERO CEM.		STATO DI CONSERVAZ.	BUONO		TIPO DI COPERTURA : IN LEGNO
	MURATURA	X		MEDIOCRE	X		ST. METALLICHE	X		MEDIOCRE	X	
	ST. METALLICHE			CATTIVO			C.A.			CATTIVO		
	C.A.						PREFABBRICATE					
	PREFABBRICATIE						ALTRO

RISTRUTTURAZIONE DEL  
FABBRICATO (A) SESONDO IL  
GRADO DI TUTELA 4 (VEDI N.T.A.).  
PER IL FABBRICATO (B) E' AMMESSA  
LA DEMOLIZIONE E  
RICOSTRUZIONE. I FABBRICATI (C)  
E (D) DEVONO ESSERE DEMOLITI IN  
LORO SOSTITUZIONE VIENE  
REALIZZATO IL FABBRICATO (E)  
CON UNA SUPERFICIE DI 48 MQ ED  
UNA ALTEZZA DI 3,5 MT, CON LA  
DESTINAZIONE ANNESSO  
RESIDENZIALE, E SEDIME  
OBBLIGATORIO A 10 MT DAL  
FABBRICATO A.LE NUOVE  
STRUTTURE DEVONO AVERE UNA  
COPERTURA A DOPPIA FALDA CON  
MANTO IN COPPI. MANTENIMENTO  
DELLA VEGETAZIONE ESISTENTE.

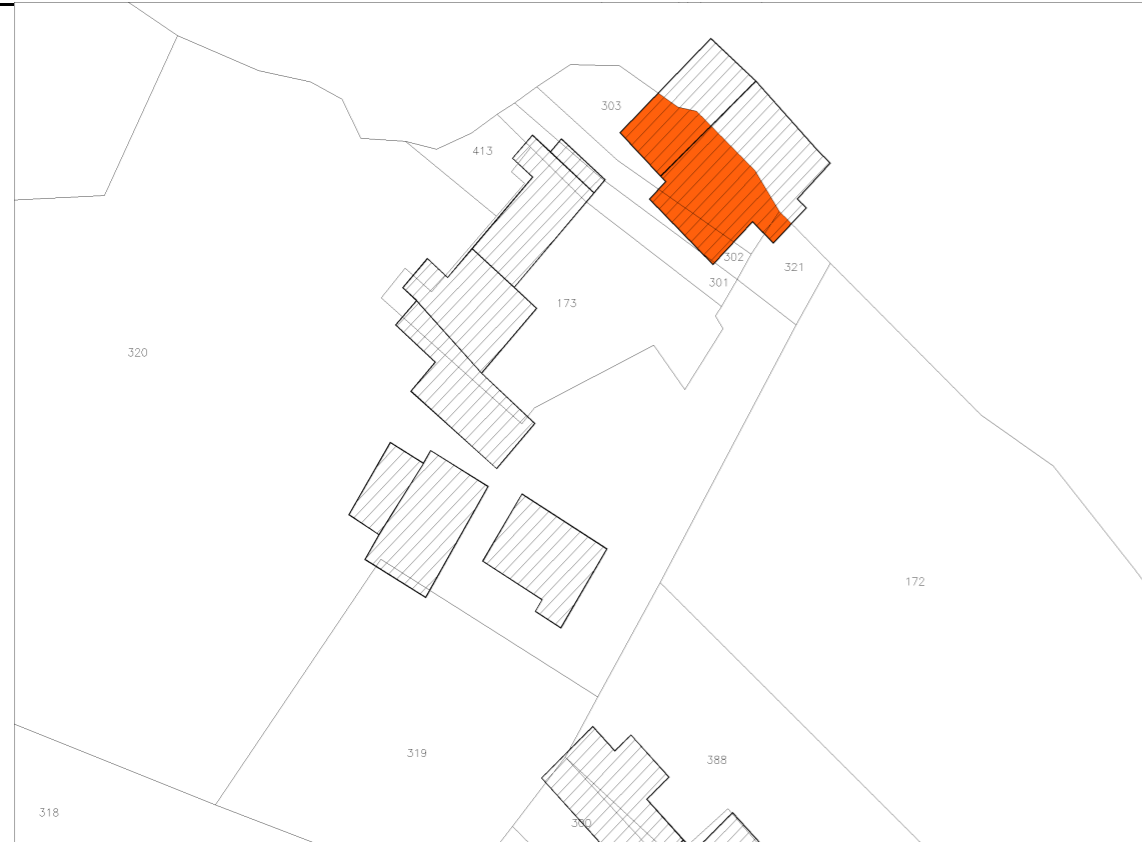
PLANIMETRIA SCALA 1:1000

STRUTTURE VERTICALI	LEGNO		STATO DI CONSERVAZ.	BUONO		STRUTTURE ORIZZONTALI	LATERO CEM.	X	STATO DI CONSERVAZ.	BUONO		TIPO DI COPERTURA : A DUE FALDE IN LEGNO.
	MURATURA	X		MEDIOCRE	X		LEGNO	X		MEDIOCRE	X	
	ST. METALLICHE			CATTIVO			ST. METALLICHE			CATTIVO		
	C.A.						C.A.					
	PREFABBRICATIE						PREFABBRICATE					
	ALTRO						ALTRO

RECUPERO A FINI RESIDENZIALI  
DELL'INTERO FABBRICATO  
ESISTENTE MEDIANTE  
RISTRUTTURAZIONE EDILIZIA  
PESANTE O DEMOLIZIONE CON  
RICOSTRUZIONE.
